ИНФОРМАЦИЯ

о происшествиях с грузоподъемными кранами в 2023 году

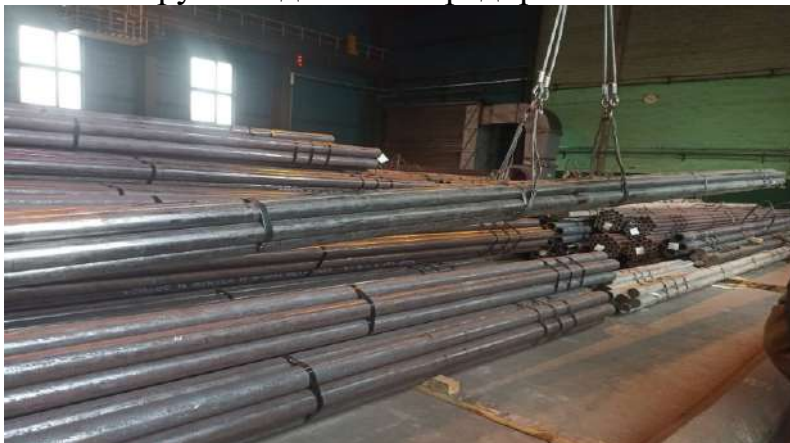
03.05.2023 при подъеме пакета круглой стальной заготовки с использованием мостового крана произошло непроизвольное смещение груза, что привело к зажатию ноги штабелеровщика между складываемыми пакетами заготовок и поднимаемым грузом одного из предприятий Жлобина.

Причиной происшествия явилось нарушение технологических инструкций на производство погрузочно-разгрузочных работ.

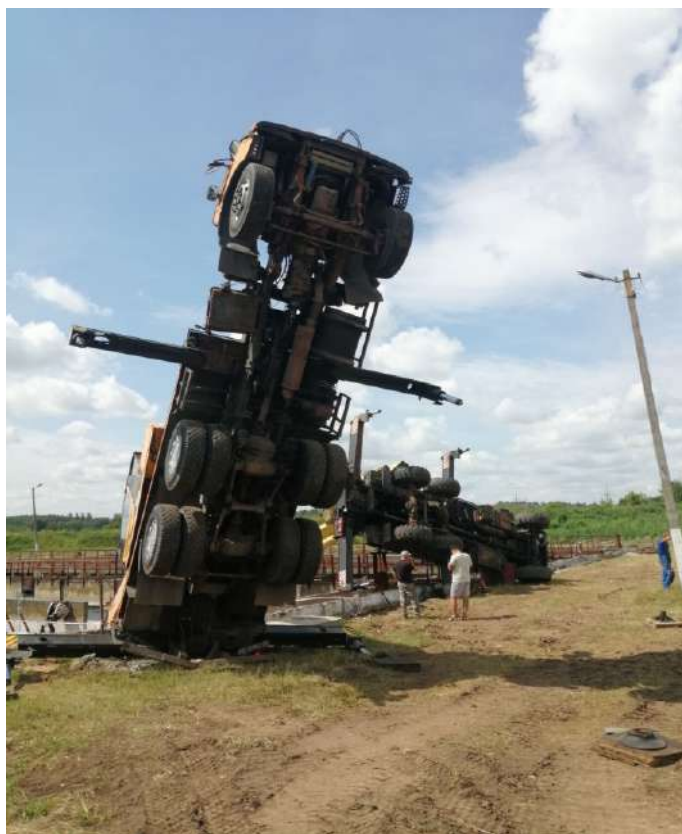
02.07.2023 при производстве работ по опусканию строительного телескопического погрузчика «Manitou» двумя автомобильными кранами одновременно в секцию азротенка (резервуара глубиной 5 метров для протекания стоковой воды, в котором происходит ее очистка) очистных сооружений произошло опрокидывание кранов (г. Орша).

Причинами инцидента стали производство работ с нарушением требований промышленной безопасности, а также несогласованность действий машинистов кранов.

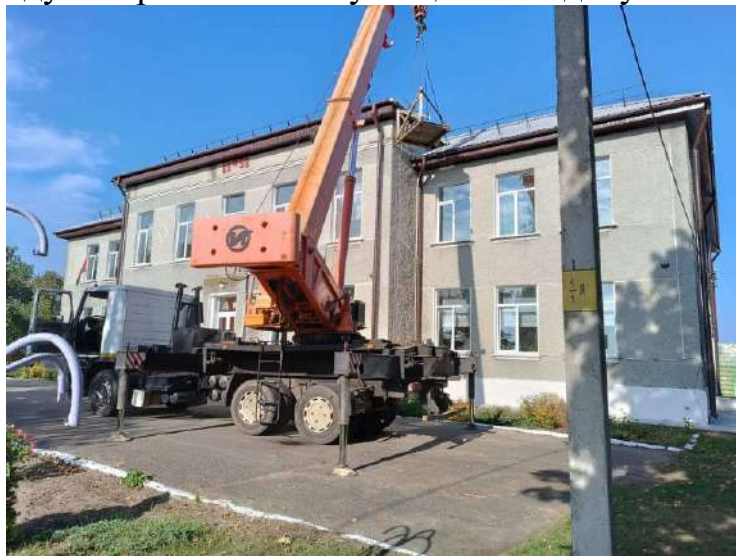
18.09.2023 произошло падение двух рабочих с самодельной платформы, навешенной на крюк автомобильного крана КС-5576Б и поднятой на высоту около 6 м для выполнения монтажа водосточной системы кровли здания (Минская обл., Любаньский р-н).

В результате падения один работник скончался, второй госпитализирован с травмами различной степени тяжести.

Причиной происшествия явилось нарушение порядка производства работ грузоподъемным краном в части подъема людей и грузов на платформе, не предусмотренной эксплуатационной документацией.

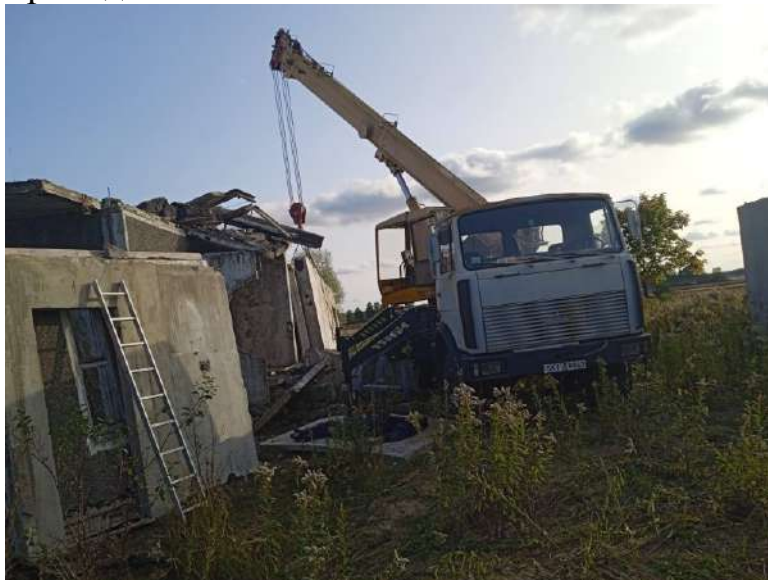
02.10.2023 при выполнении работ с применением автомобильного крана по сносу заблокированного жилого дома произошел несчастный случай со

смертельным исходом (Калинковичский р-н). При демонтаже бетонной плиты перекрытия второго этажа была нарушена устойчивость соседней стеновой плиты, стоявшей вертикально. Потерпевший, пытаясь избежать падения на него плиты, не удержался и упал на землю с высоты примерно 3 метра.

Причиной происшествия явилось нарушение порядка выполнения работ по безопасной разборке здания.

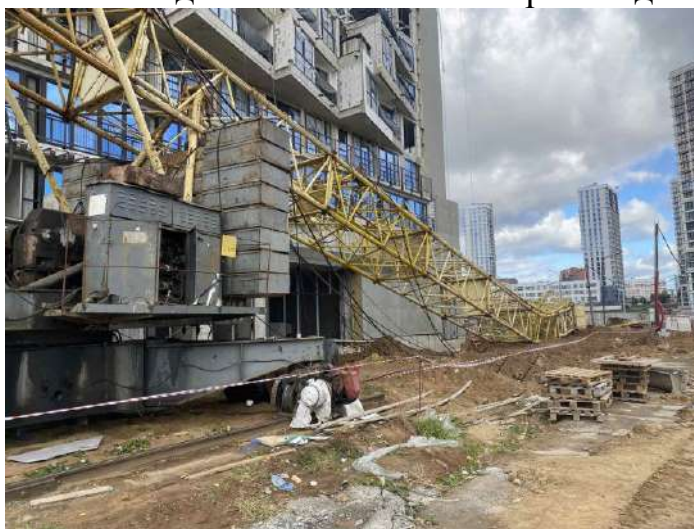
06.10.2023 в результате сильного порыва ветра произошло падение башни и стрелы крана (г. Минск). Производство строительно-монтажных работ грузоподъемным краном не осуществлялось, велась его подготовка к демонтажу. Пострадавших нет.

Происшествие произошло по причинам нарушений требований инструкций изготовителя по монтажу грузоподъемного крана, отсутствия контроля должностными лицами владельца за выполнением работниками порученной им работы по подготовке башенного крана к демонтажу.
